УСПЕШНО ПРИКЛЮЧИ РЕМОНТА НА ЯЗОВИР КЮМУРЛУКА В ХАРМАНЛИ

сряда, 06 март 2024 358

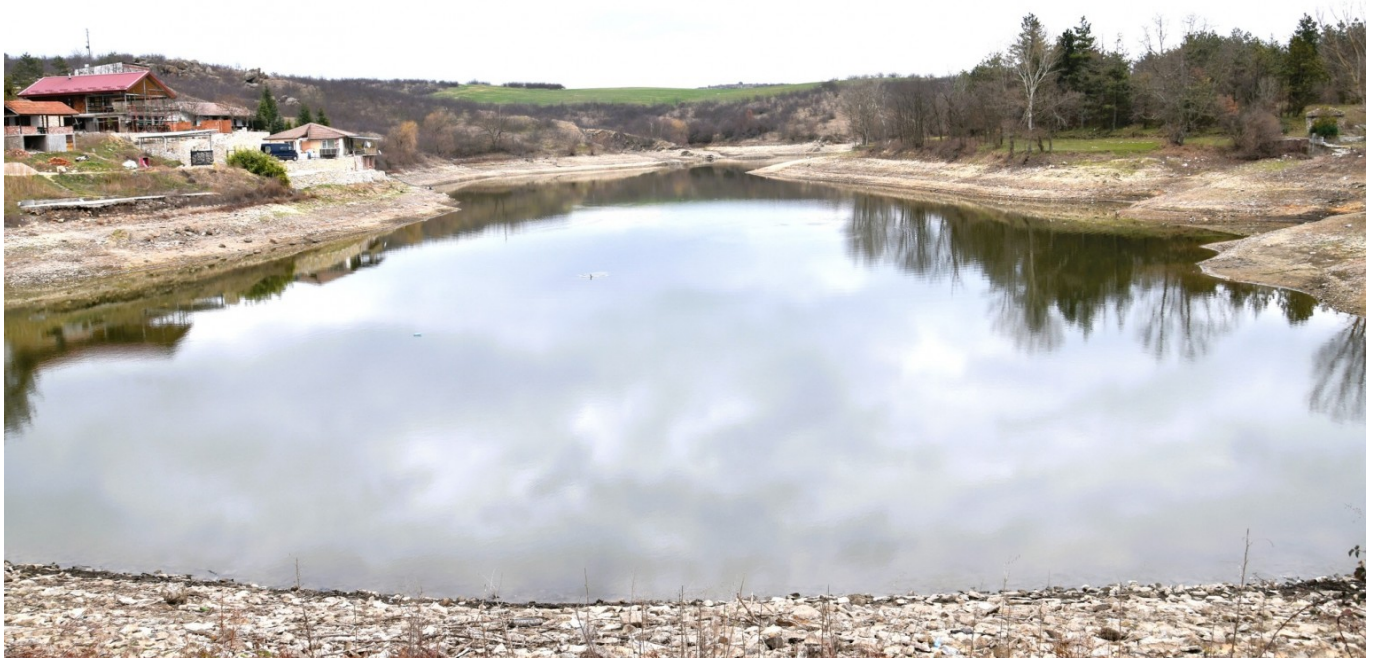
През 2023 г. бе установен теч от външната страна на стената на язовир Кюмурлука. След извършен оглед на съоръженията на язовира е установено, че изходящата шахта на основния изпускател е запълнена с вода и е налице теч над тръбата, като не е установено изнасяне на частици от земния материал на язовирната стена. В тази връзка са дадени и предписанията за извършването на ремонт.

С оглед съхранението на водния ресурс, запазването на флората и фауната и защита на природните богатства, община Харманли сключи договор с водолази, които извършиха затапване на тръбата във водоземната шахта от вътрешната страна на язовира. След това бе извършен ремонт на компрометираната тръба и възстановено работното състояние на водоземната шахта.
